**LIETUVOS POKARIO  
BETONO ARCHITEKTŪROS  
APSAUGOS GAIRĖS**

# LIETUVOS POKARIO BETONO ARCHITEKTŪROS APSAUGOS GAIRĖS

Parengtos gairės yra podoktorantūros projekto „Pokario betono architektūros vertinimas ir saugojimas: Lietuvos atvejis“ (Projekto reg. nr. S-PD-22-88) dalis, kuris yra finansuojamas Lietuvos mokslo tarybos

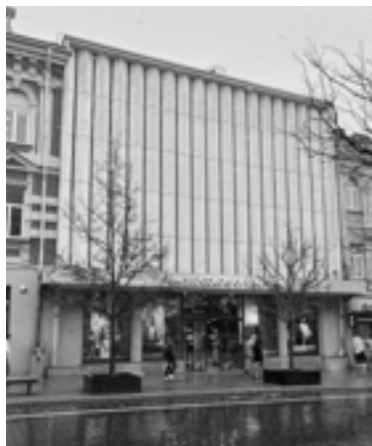
### KINO TEATRO „VILNIUS“ PASTATO FASADAS

1963 m., archit. J. Kasperavičius, inž. C. Strimaitis  
Unikalus v. kodas 15957  
Įtrauktas į sąrašą 1985 m.  
Reikšmingumo lygmuo – vietinis  
Pavienis objektas

**Rekomenduojama:** architektūrinio betono elementams fasaduose taikyti konservavimo kategoriją.

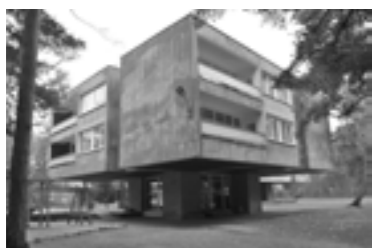
### VIEŠBUTIS „ŽILVINAS“ PALANGOJE

1969 m., archit. A. Lėckas; konstr. K. Augustinas  
Unikalus v. kodas 37276

**Rekomenduojama:** viešbučio ir valgyklos-klubo pastatus traktuoti kaip vienodai vertingus ir taikyti konservavimo strategiją; vertingiems viešbučio ir valgyklos-klubo neapdailinto betono paviršiams taikyti konservavimo ir remonto kategorijas.

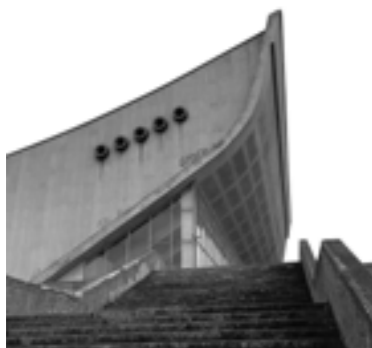
### VILNIAUS KONCERTŲ IR SPORTO RŪMAI

1965–1971 m., archit. E. Chlomauskas, J. Kriukelis, Z. Liandzbergis, inž. H. Karvelis, A. Katilius, A. Kamarauskas, S. Kovarskaja

**Vertinga:** reta vantinės konstrukcijos stogo konstrukcija (H. Karvelio išradimas), atsišokusio stogo ir laikančių betoninių kolonų charakteris; neapdailinto betono plokštumos ir detalės fasaduose ir landšafto spren-

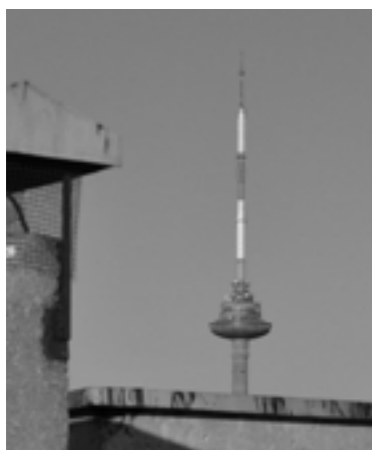
### TELEVIZIJOS BOKŠTAS VILNIUJE

1980 m., archit. V. Obydovas, K. Balėnas, inž. D. Basiladzė, D. Dortmanas

**Rekomenduojama:** konservuoti neapdailinto betono paviršius ir architektūrinio betono plokštes.

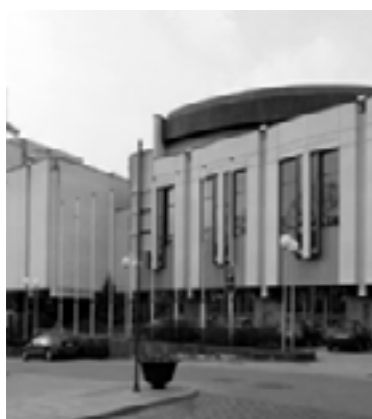
### VYRIAUSYBĖS RŪMAI VILNIUJE

**Vertinga:** fasaduose eksponuojami struktūriniai elementai, architektūrinio betono plokštės.

**Rekomenduojama:** architektūrinio betono elementams fasaduose taikyti konservavimo kategoriją

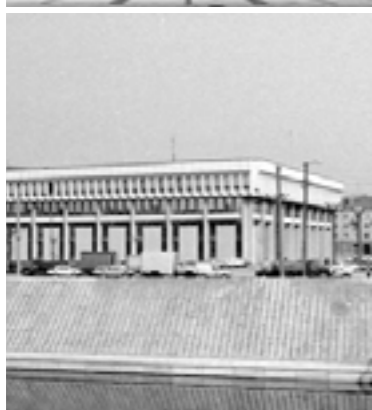
### LR AUKŠČIAUSIOS TARYBOS RŪMŲ, KITŲ STATINIŲ IR NEPRIKLAUSOMYBĖS AIKŠTĖS KOMPLEKSO PIRMIEJI RŪMAI VILNIUJE

**Vertinga:** į viršų plėtantis tūris, pasižymintis į viršų smulkėjančiu architektūrinio betono plokščių ir elementų ritmu. Architektūrinio betono plokštės dažytos ir/ar apdailintos tinku; kesono perdenginiai.

**Rekomenduojama:** dažytoms architektūrinio betono plokštėms ir dekoratyviniu granitiniu tinku apdailintiems betono elementams, taikyti konservavimo kategoriją.

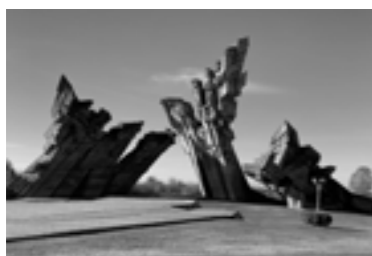
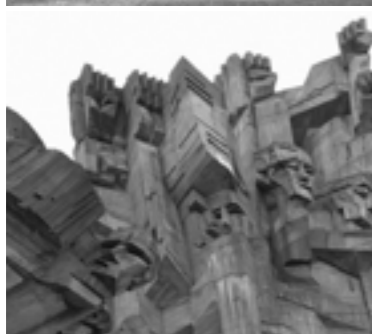
### KAUNO IX FOTO KOMPLEKSO SKULPTŪRINĖ GRUPĖ IR MUZIEJAUS PASTATAS

**Vertinga:** unikalus skulptoriaus, architektų ir genialių inžinierių komandos darbas, kurio meninė idėja išreiškia skulptūrinei grupei, muziejaus ir administracinio pastatų eksterjerui ir interjerui naudoti neapdailinto

betono paviršiai su medinių klojinių atspaudais. Komplexo objektai sujungti simbolišku betoniniu keliu, kertant muziejaus pastatą, pasižyminti nuožulnių plokštumų kompozicija su betono plokščių apdaila.

Skulptūrinės grupės betono kokybės ir pažaidų tyrimai buvo įgyvendinti InnovaConcrete projekto metu 2018–2020. Muziejaus pastato eksterjeras šiuo metu modernizuojamas, nuožulnių plokštumų stogo plokštės konservuojamos arba keičiamos naujomis. 2023 m. vyko interjero atnaujinimas, pakeista kasų vieta.

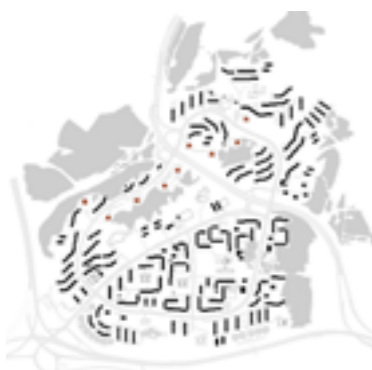
### LAZDYNŲ GYVENAMASIS RAJONAS VILNIUJE

**Vertinga:** urbanistinė struktūra suformuota naudojant laužytos konfigūracijos 5-9 a. stambiaplokščių pastatų kompoziciją ant terasomis išmodeliuoto reljefo. Stambiaplokščiai pastatai pasižymi vertingais dekoratyviais betono elementais įėjimo ir balkonų zonose. Dviejų tipų monolitiniai aukštybiniai pastatai yra vertingi (pirmieji LI) ir svarbūs rajono atpažinimo ženklai ir Vilniaus miesto panoramų dalis.

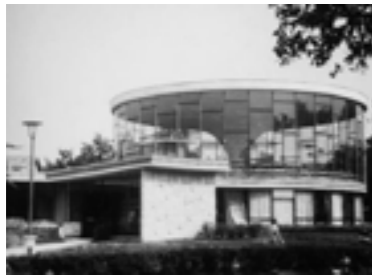
**RESTORANAS „VASARA“ PALANGOJE**  
1964–1967 m., archit. A. Eigirdas, inž. A. Pauža

**Vertinga:** vienintelė „grybo tipo“ kolona-perdanga Lietuvoje organizuojanti visą interjero erdvę.

Pastatas yra išlaikęs pirminę funkciją, perregimi fasadai 2005 m. rekonstrukcijos metu uždengti nepermatomo stiklo fasadais.

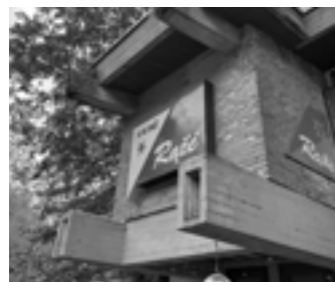
**KNYGYNAS SU KAVINE PALANGOJE**  
1967 m., archit. R. V. Kraniauskas

**Vertinga:** konsolėmis išsikišę neapdailinto betono struktūriniai elementai fasaduose

Pastatas yra išlaikęs panašią funkciją, tačiau neapdailintų betono elementų priežiūra yra prasta ir jiems taikomi netinkami tvarkymo būdai.

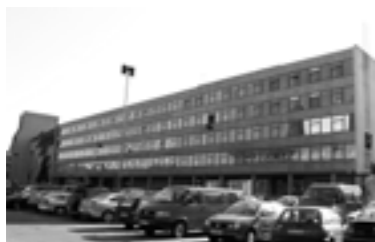
**ŽEMĖTVARKOS PROJEKTAVIMO INSTITUTAS VILNIUJE**  
1967 m., archit. N. Bučiūtė

**Vertinga:** vienos pirmųjų architektūrinio betono plokštės su atidengta faktūra. Plokščių charakterį formuoja skirtingo dydžio ir spalvų užpildai, suteikiantys betonui rudą atspalvį.

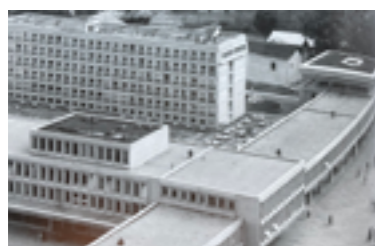
**BUITIES TARNYBŲ RŪMAI (BTR) VILNIUJE**  
1975 m., archit. A. Nasvytis, A. Samukienė, inž. V. Milvydas

**Vertinga:** autentiškiausiai išlikęs objektas iš viso dešiniojo Neries kranto visuomeninio centro (apsauga panaikinta 2012 m.). Pastatams būdingos retos profiliuotos architektūrinio betono plokštės su atidengta faktūra.

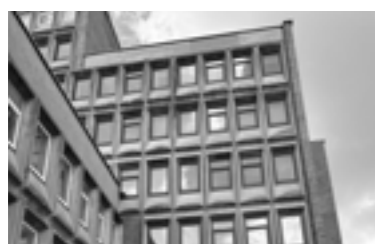
**ŠIAULIŲ UNIVERSITETO NAUJIEJI RŪMAI**  
1982 m., archit. L. Šileikienė

**Vertinga:** profiliuotos architektūrinio betono plokštės; praeinamo pirmo aukšto sprendiniai; užapvalintas kampinis pastato tūris; observatorijos kupolas.

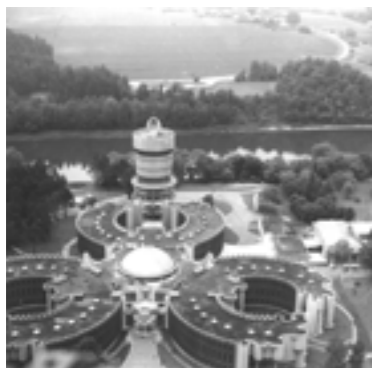
### FIZIOTERAPIJOS GYDYKLŲ PASTATAS DRUSKININKUOSE

Pastatas modernizuotas 2023 m. profiliuotos architektūrinio betono plokštės išsaugotos, perdažytos, apšiltinant dalis aplink jas.

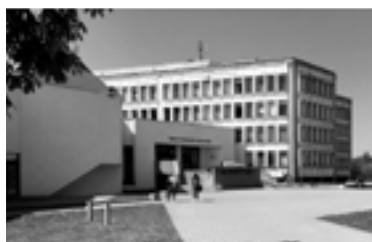
### KTU DIZAINO FAKULTETO RŪMAI KAUNE

**Vertinga:** profiliuotos architektūrinio betono plokštės.

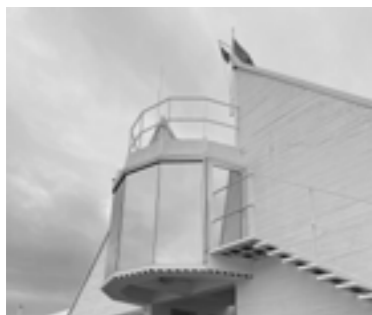
### PREILOS GELBĖJIMO STOTIS

**Vertinga:** ikoniška, praeinama piramidės forma įkvėpta gynybinių įtvirtinimų bei neapdailinto betono paviršiai.

Pastatas pritaikytas 2016 m. (Do Architects) išlaikant gelbėjimo stoties paskirtį ir įrengiant kavinę bei amfiteatrą. Betono paviršiai nudažyti baltai.

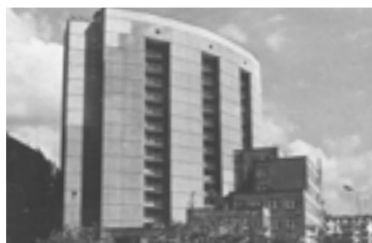
#### BENDRABUTIS SU MOKOMĄJA BAZE VILNIUJE

**Vertinga:** monumentalus lekalo formos pastatas su palaipsniui žemėjančia mokomąja baze. Pastatas tarp kolegų laikytas vienu labiausiai vykusiu betono architektūros pavyzdžių, išreiškiančių betono plastiškumo savybes.

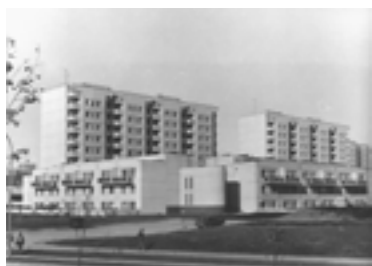
#### PAŠILAIČIŲ IV MIKORAJONAS VILNIUJE

**Vertinga:** unikali urbanistinė struktūra sudaryta iš šachmatais išdėstytų U formos pastatų grupių, sudarytų iš 3 ir 9 a. pastatų su vidiniais kiemeliais. Pastatai iš monolitinio gelžbetonio, galerijos, butų įvairovė, individualūs sodeliai, mikrorajono alėjos.
