# BETONO ARCHITEKTŪROS APSAUGOS GAIRĒS

Gairės parengė dr. Aušra Černauskienė

VILNIUS  
2024

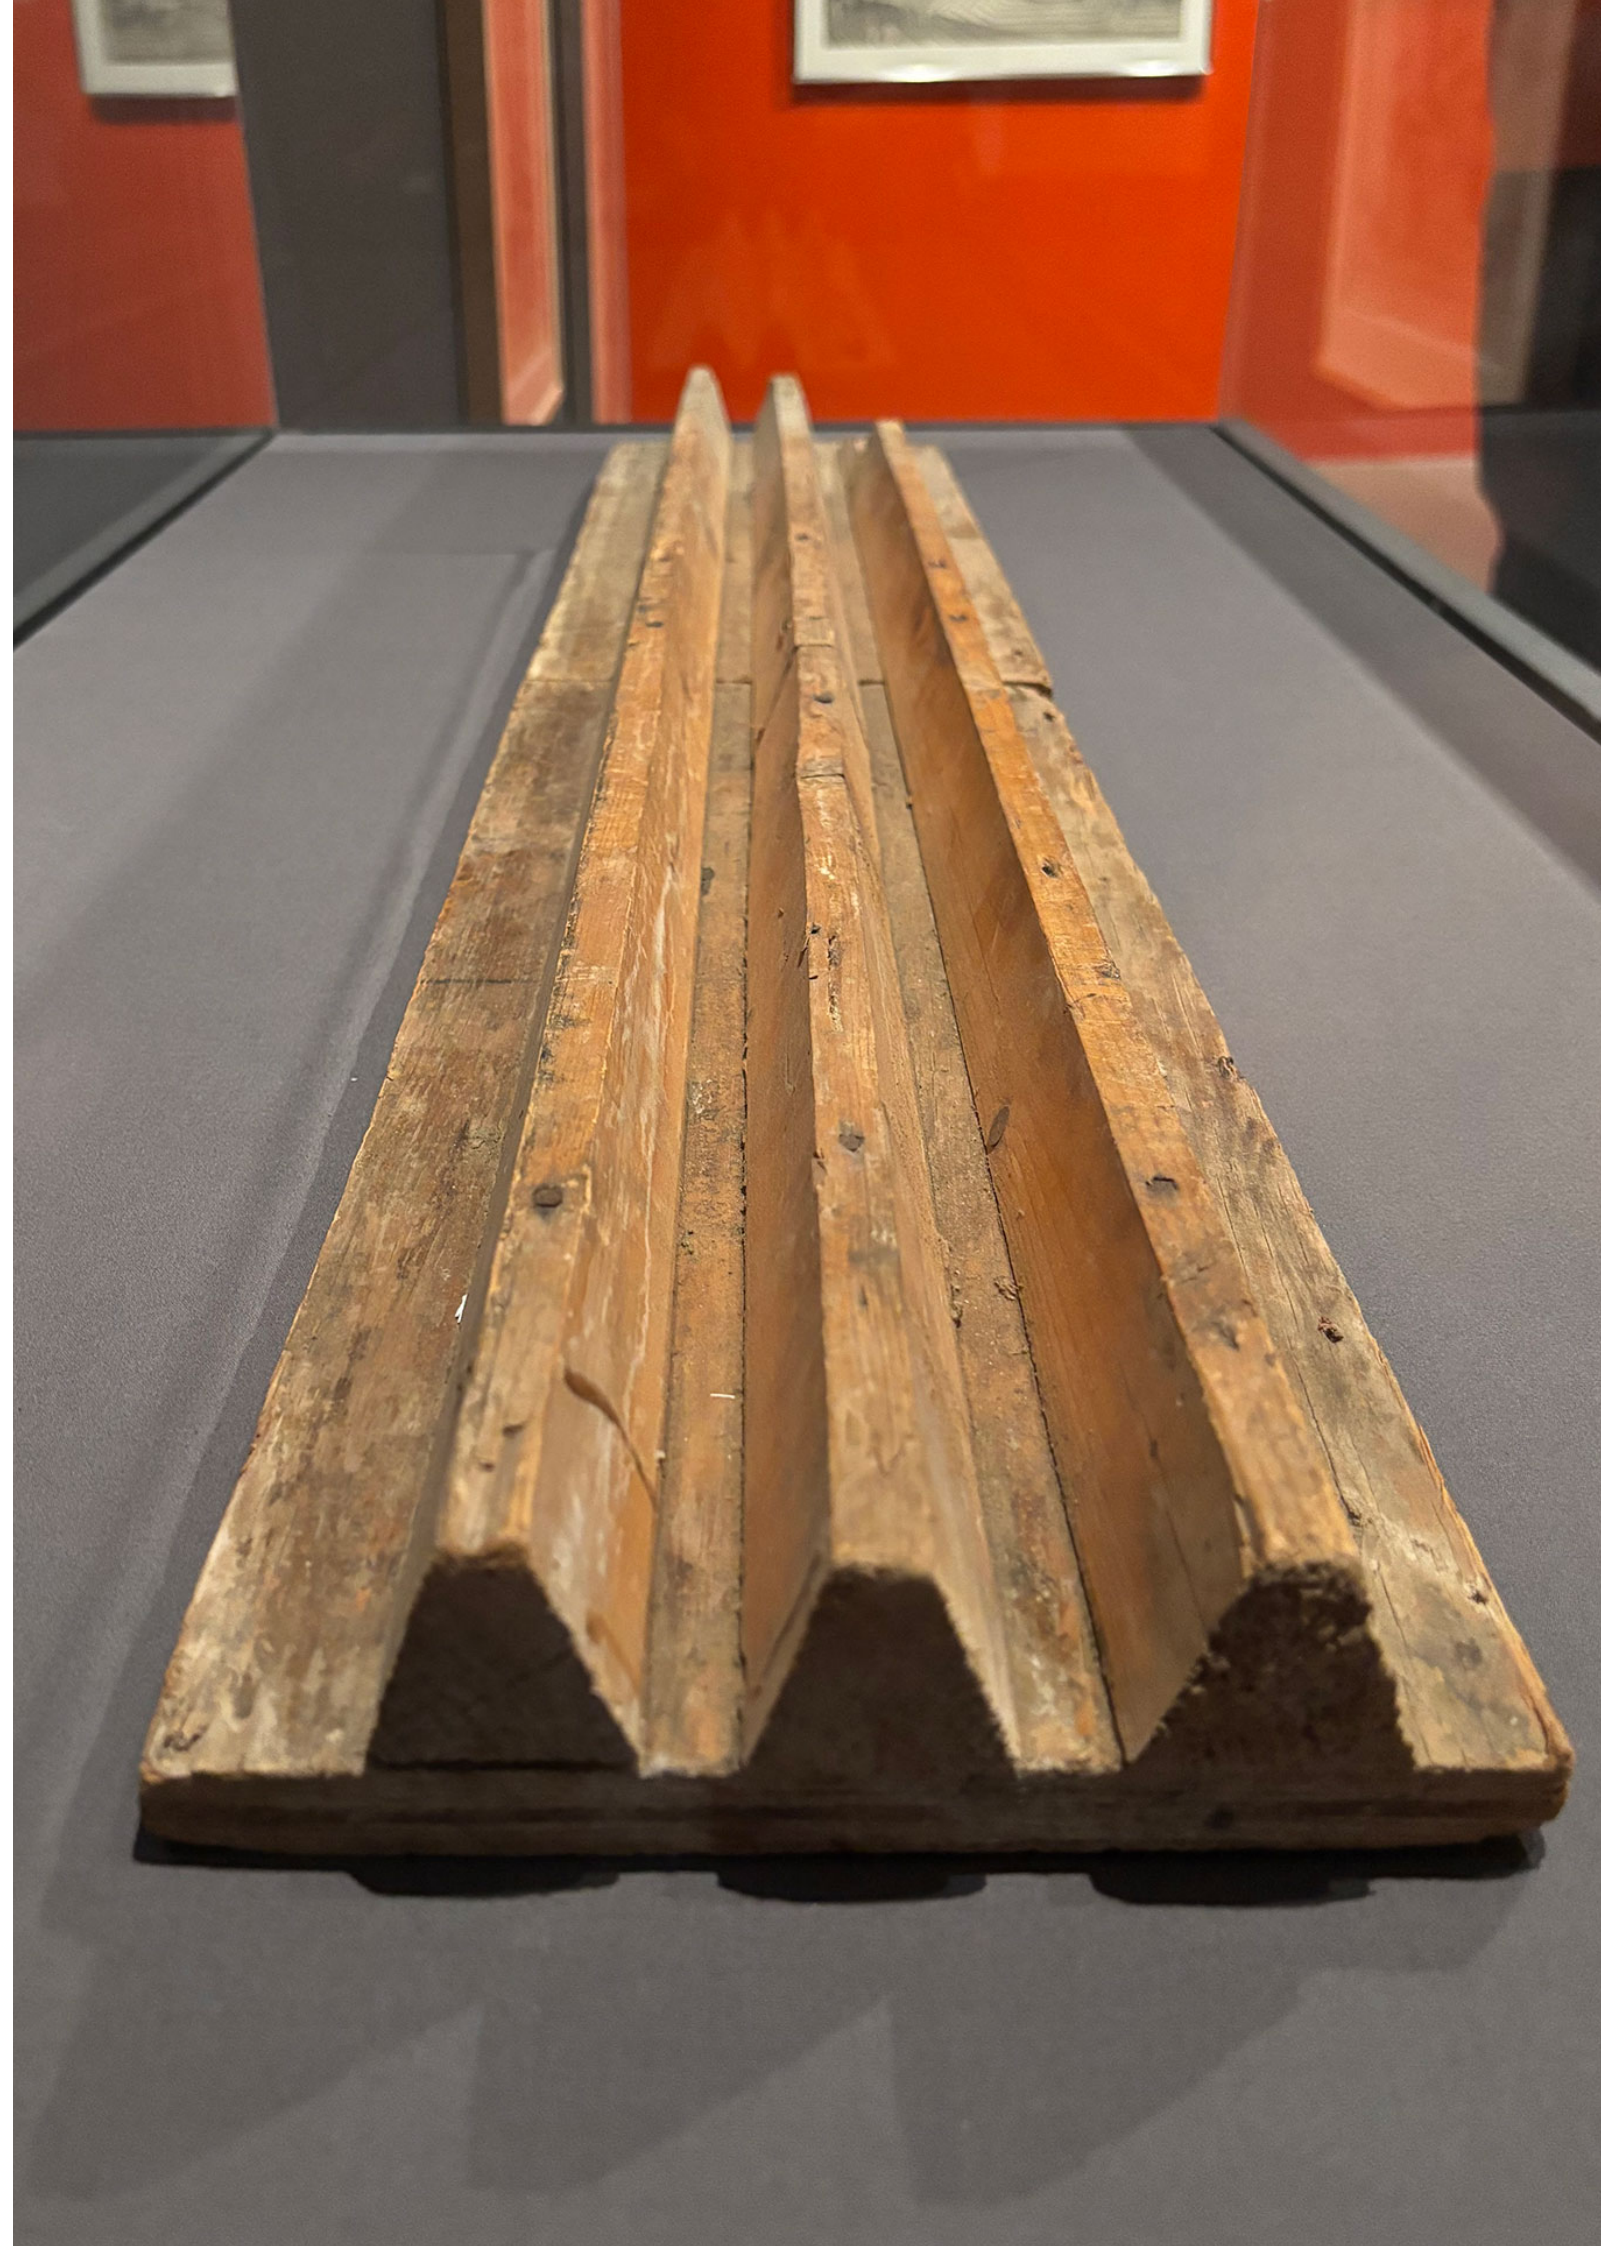
Architekto Paul Rudolph betono klojinio fragmentas, naudotas Art and Architecture Building, Yale University, New Haven, JAV, 1962 m.  
Nuotrauka iš parodos *Materialized Space: The Architecture of Paul Rudolph*, THE MET, Niujorke.

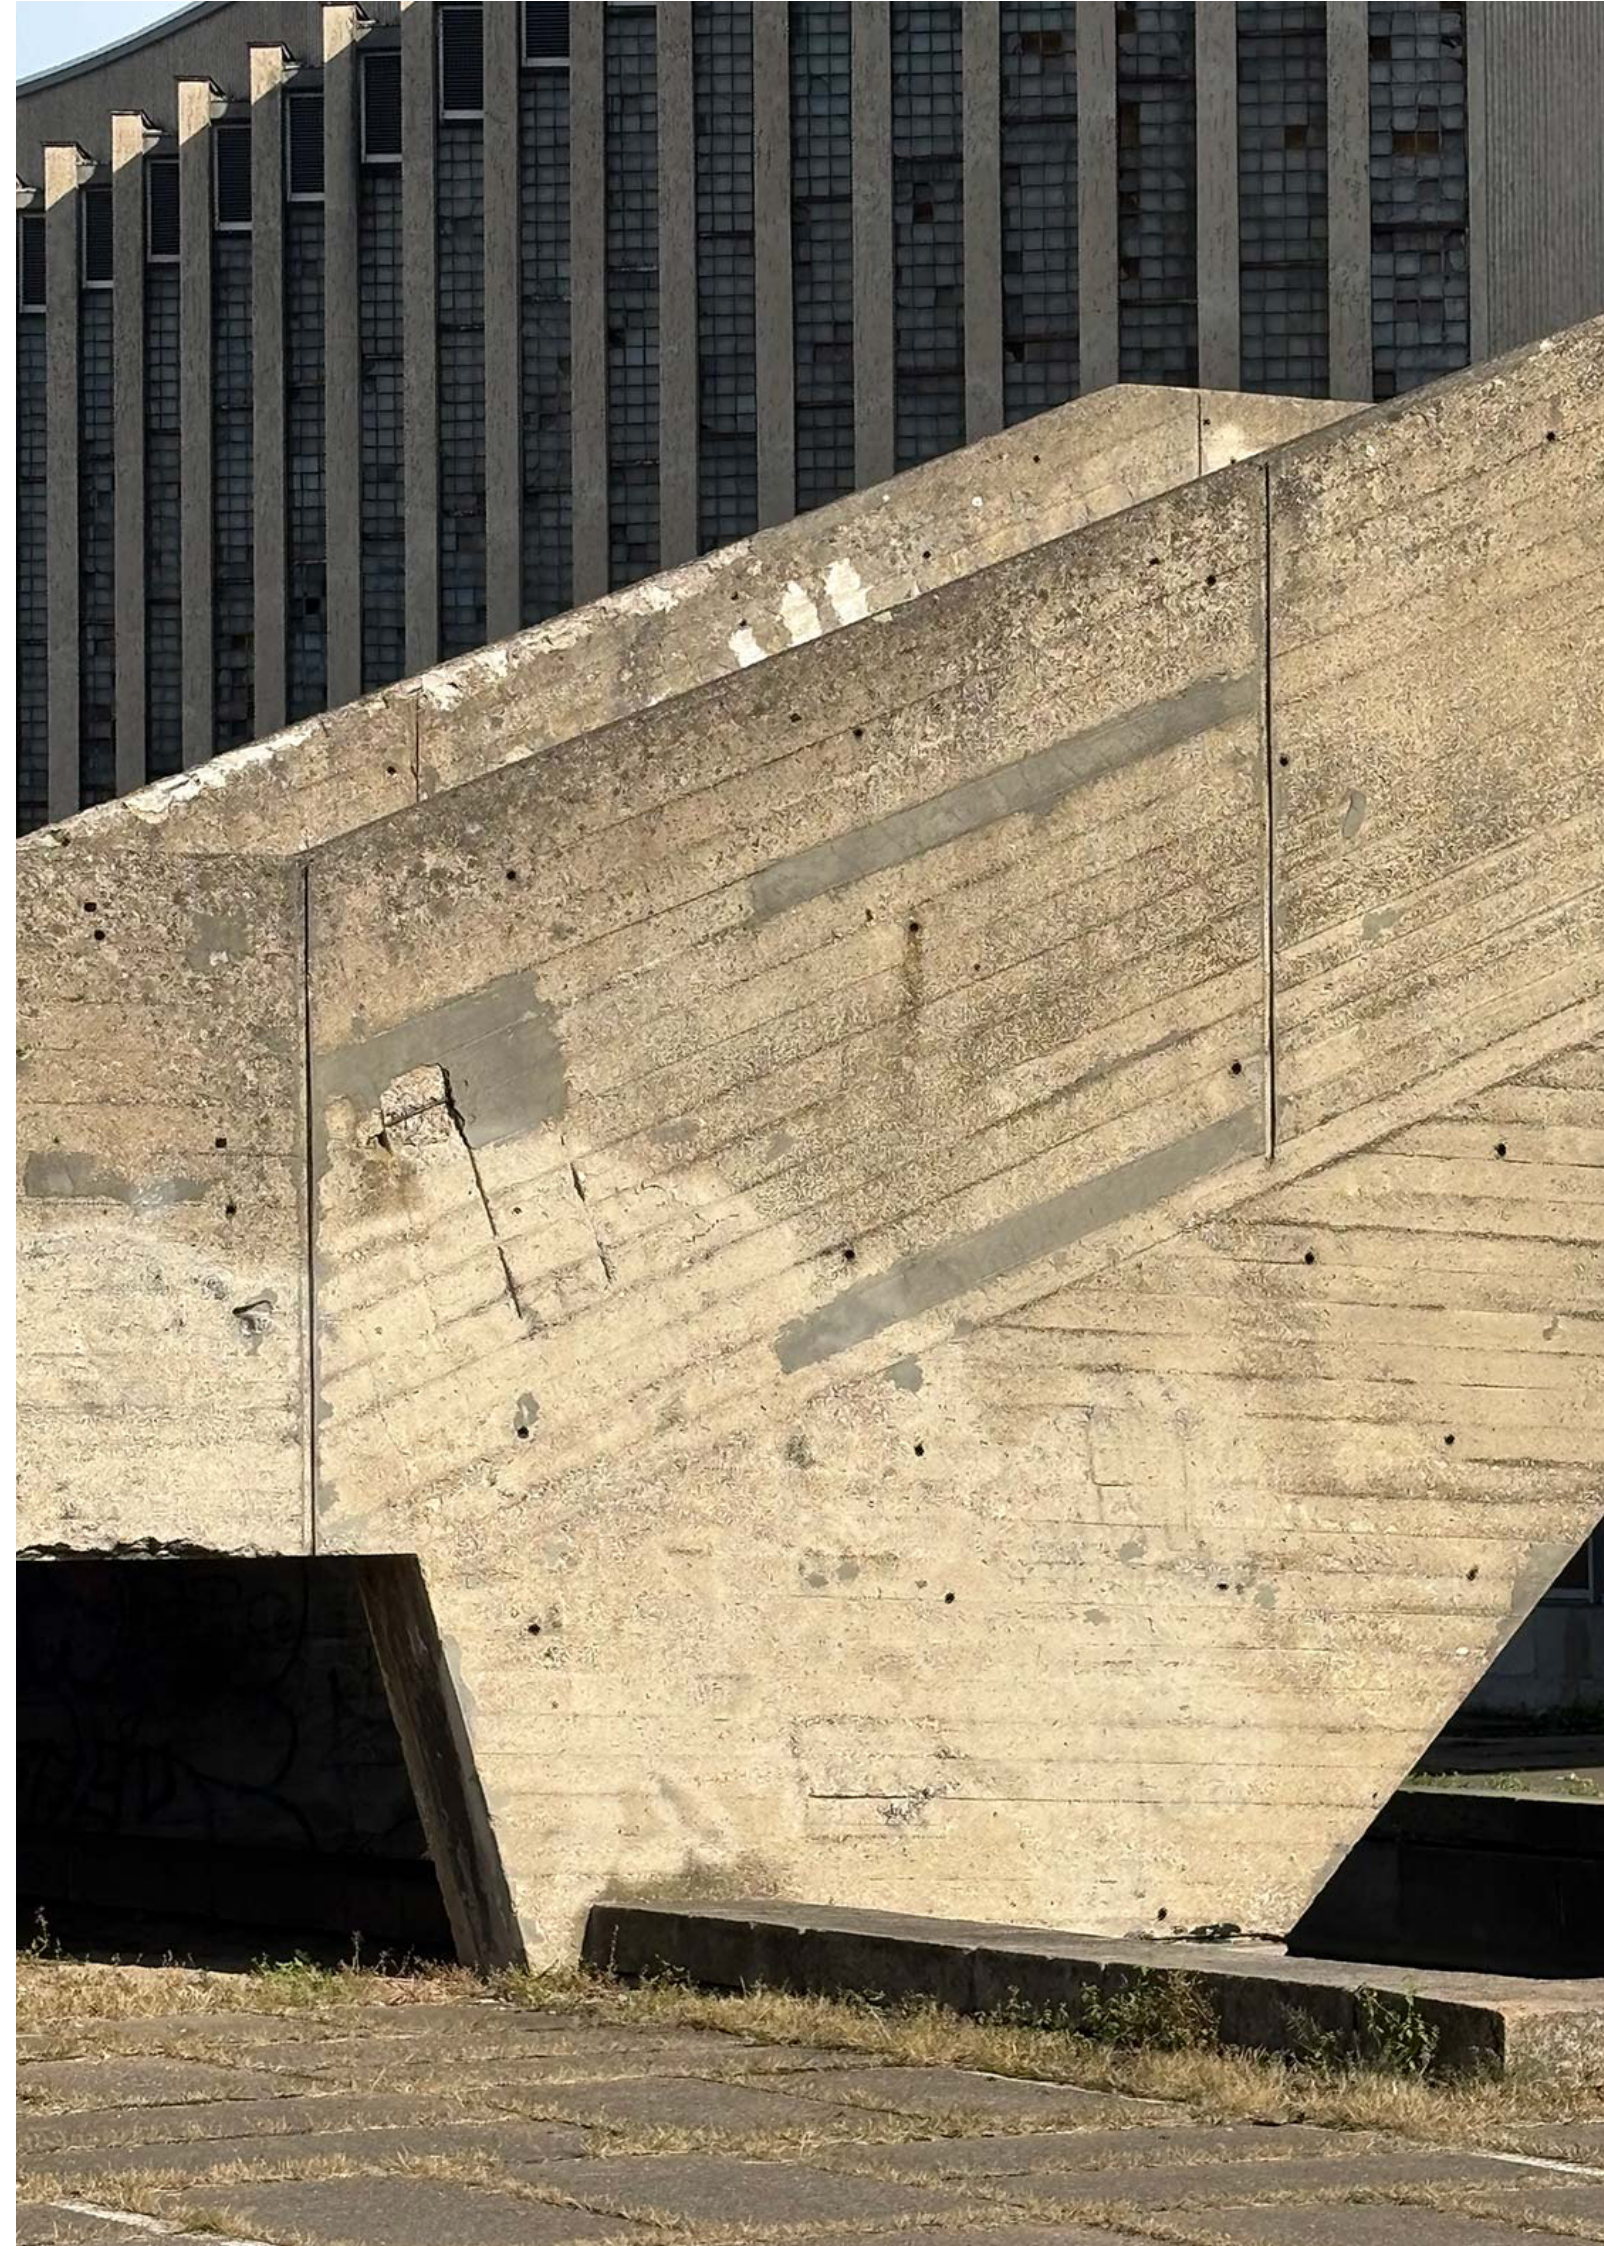
Vilniaus koncertų ir sporto rūmų fragmentas.  
Aušros Černauskienės nuotr., 2024

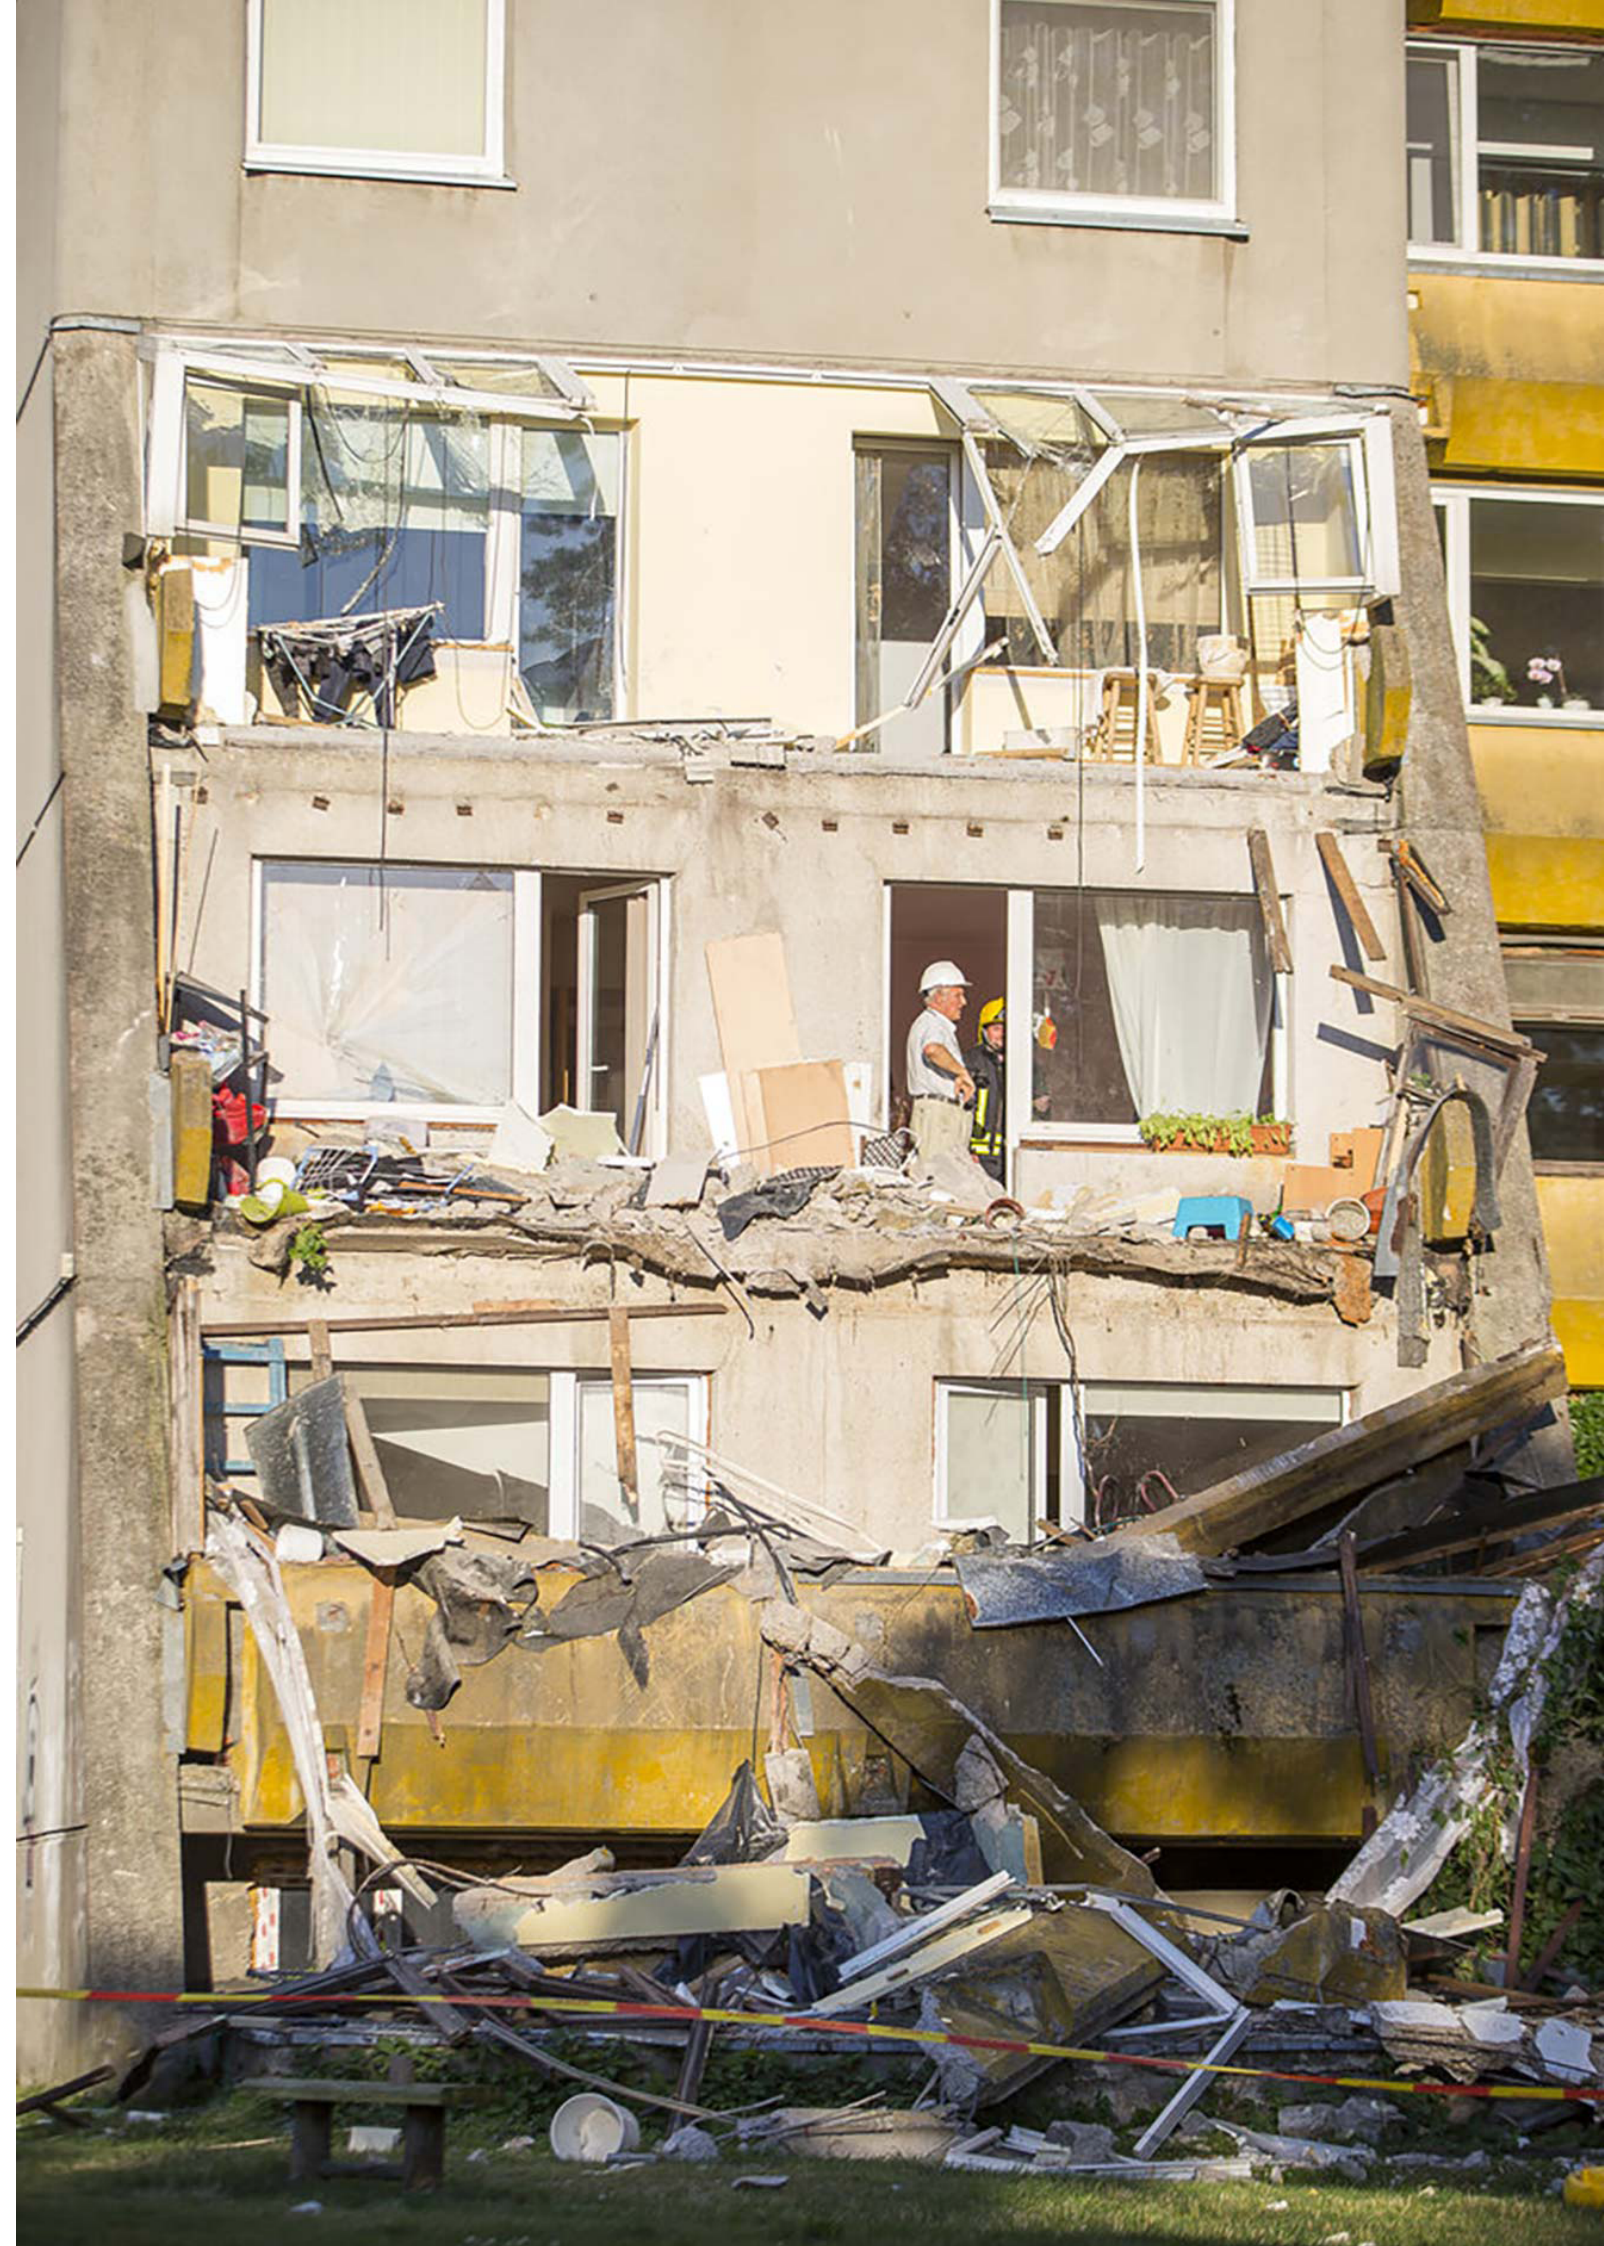
Lazdynų aukštybinio gyvenamojo pastato balkono griūtis  
Aušros Černauskienės nuotr., 2020

Kitas iššūkis yra pastatų ir betoninių paviršių priežiūros stoka, spartinanti „negrąžų“ ir greitą betono senėjimą ir įvairias pažaidas. Su šiuo iššūkiu susijusi ir kita praktinė problema – žinių stoka, kaip konservuoti ir tvarkyti betono paviršius, kurie yra pagrindinis betono architektūros atributas. Betonai kaip ir daugelis kitų modernių medžiagų iškėlė naujus saugojimo iššūkius, kurie apima „tinkamų metodų ir medžiagų, atitinkančių saugojimo poreikius trūkumą, žinių apie esamų remonto sprendimų veiksmingumą ir ilgaamžiškumą stoka, igūdžių kaip remontuoti istorinį betoną trūkumas bei nepakankamos profesinio mokymo galimybės specialistams“<sup>43</sup>. Betonai yra lygiavertė kitoms tradicinėms medžiagoms ir turi savo specifiką. Todėl betono architektūros autentiškumo saugojimas prilyginamas betono paviršių autentiškumo išlaikymui Lietuvoje daugeliu atvejų, neapdailinto betono paviršiai tiesiog uždažomi, neieškant alternatyvių į autentišką saugojimą orientuotų sprendimų. Uždažant „konservuoti“ Nidos prieplaukos bei dalis Vilniaus koncertų ir sporto rūmų neapdailinto betono paviršių.

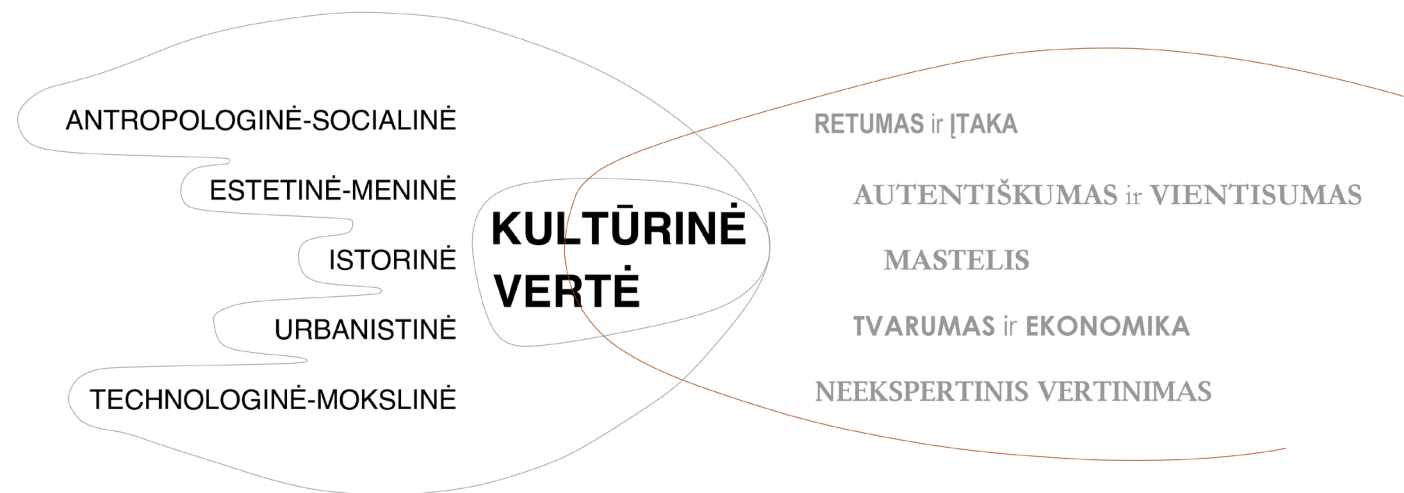
Holistinio kultūrinės vertės nustatymo matrica

Jei objektas įtrauktas į nekilnojamų kultūros vertybių registrą, rekomenduojama revizuoti vertingąsias savybes nurodytas NKPVT Akte, pagal pateiktą holistinės vertės matricą ir suformuluoti aiškų kultūrinės vertės apibrėžimą.

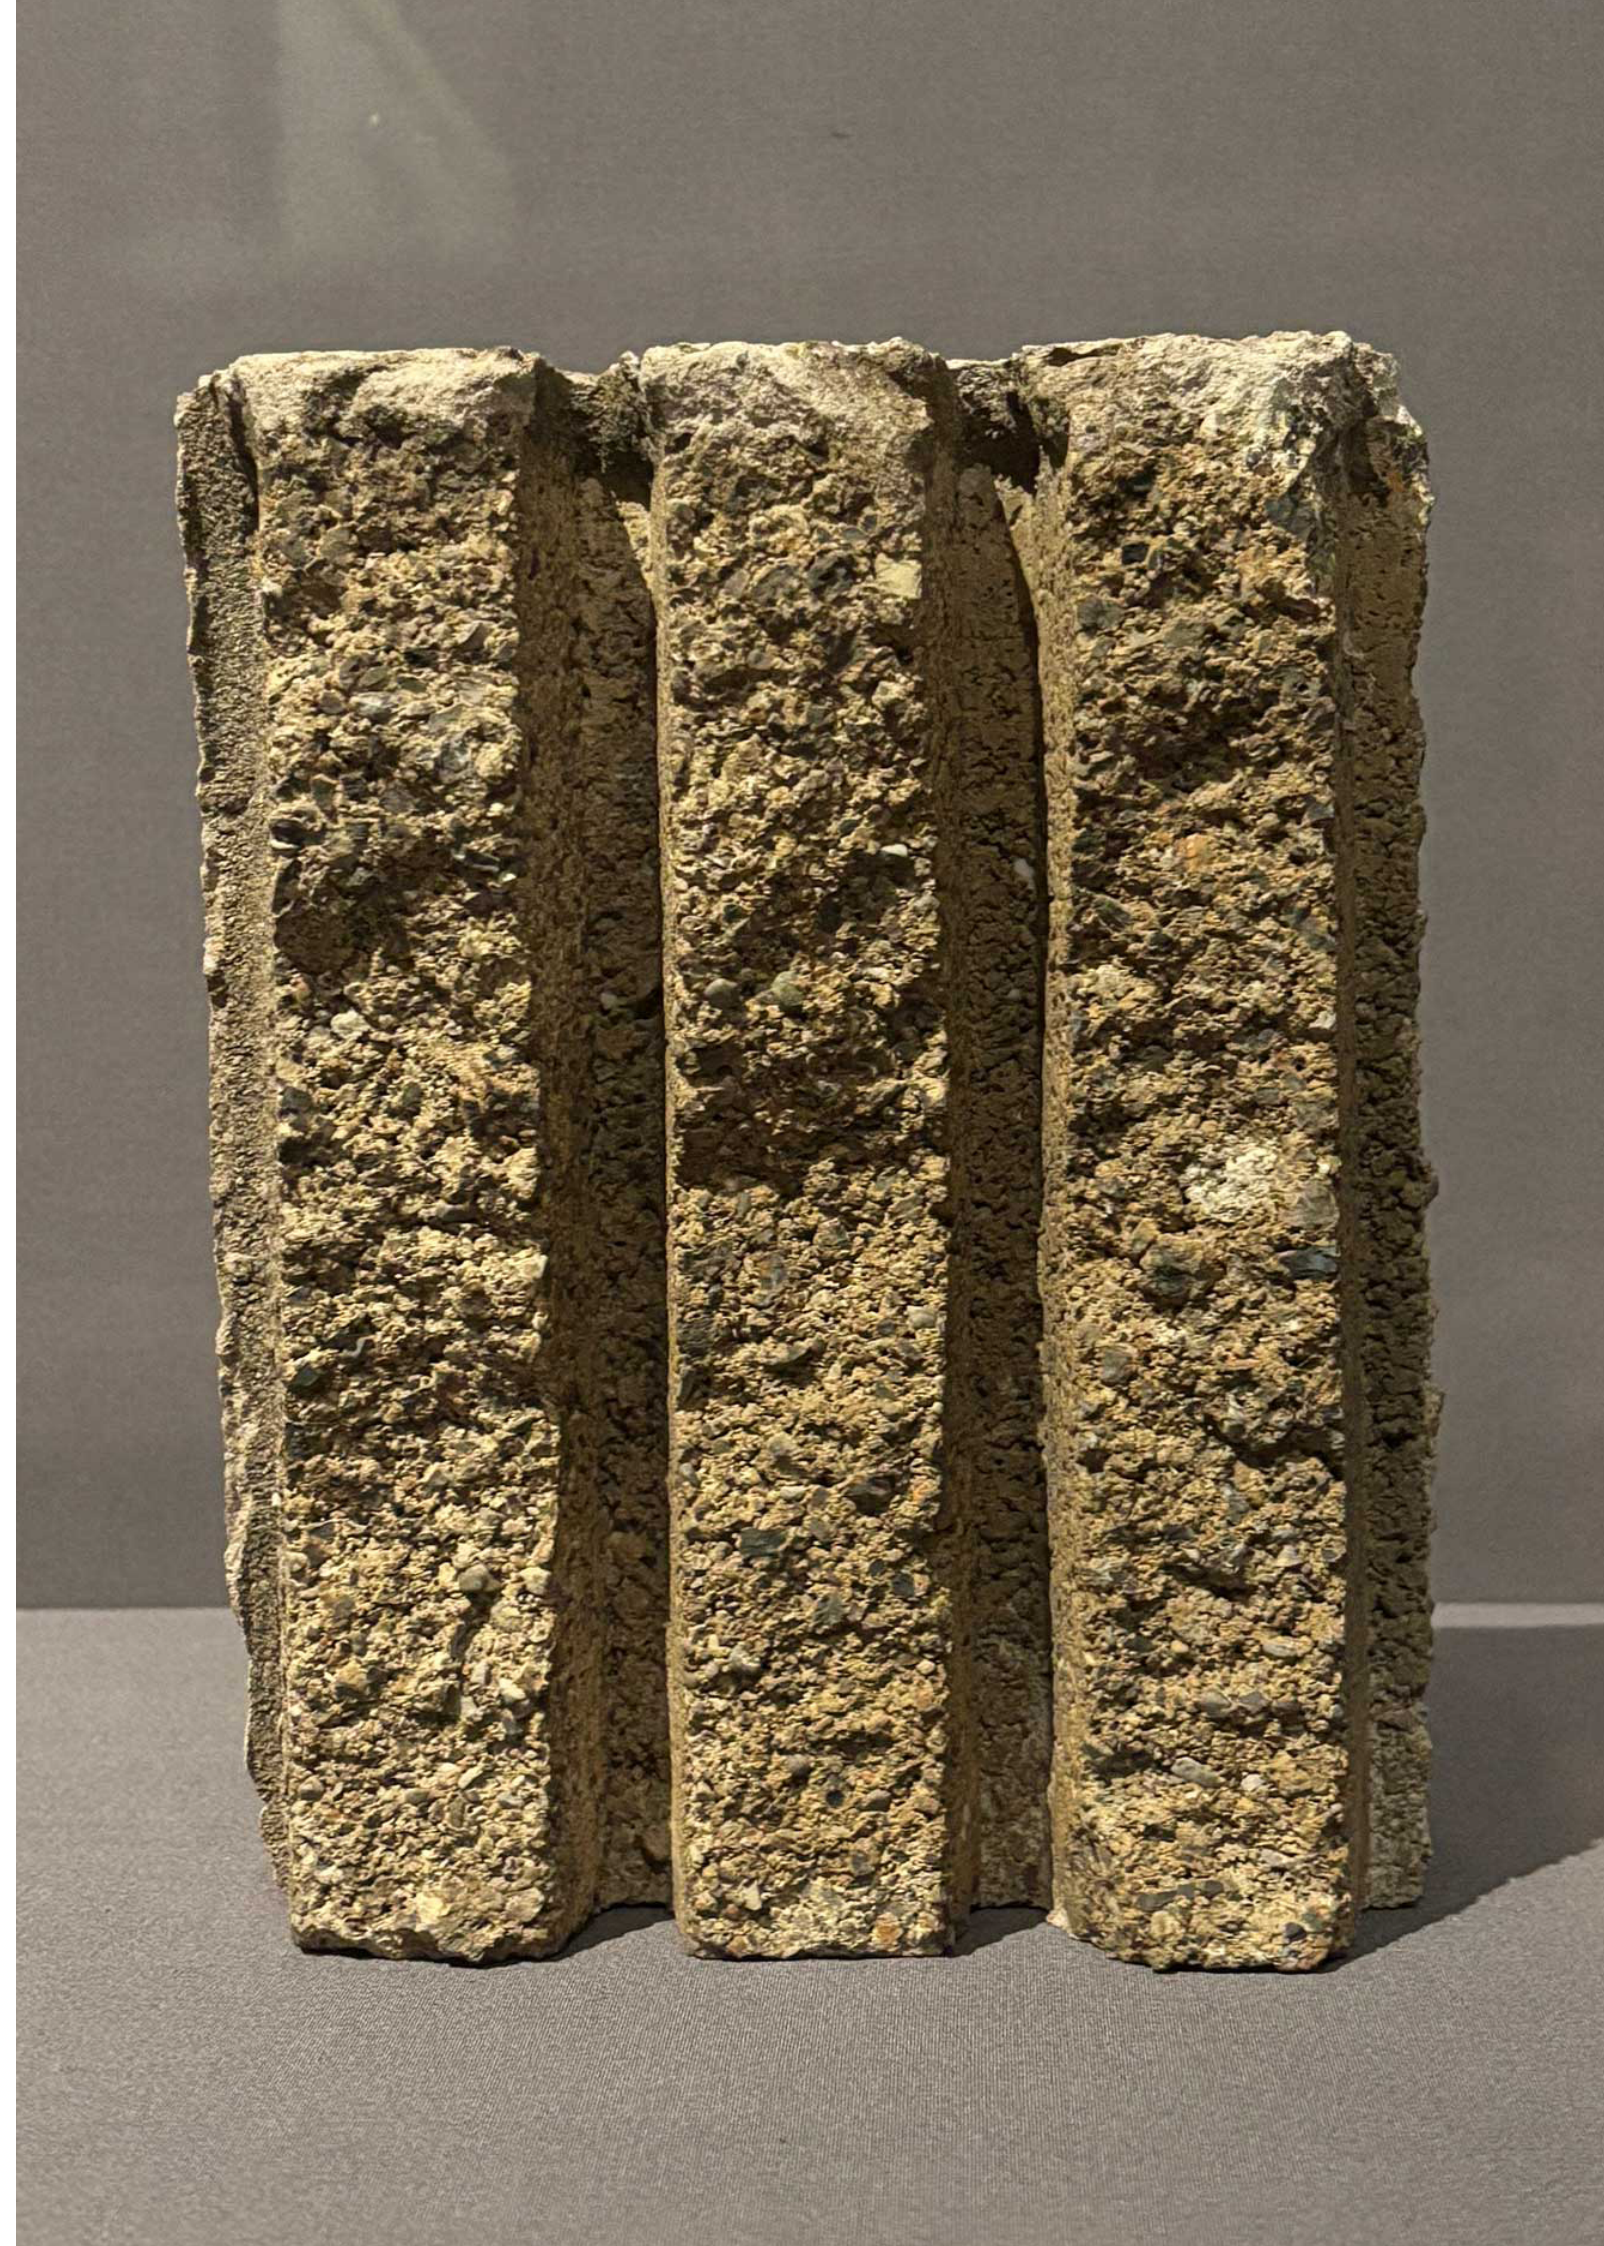
Architekto Paul Rudolph rievėto betono fragmentas, naudotas Art and Architecture Building, Yale University, New Haven, JAV, 1962 m.  
Nuotrauka iš parodos *Materialized Space: The Architecture of Paul Rudolph*, THE MET, Niujorke.  
Aušros Černauskienės nuotr., 2024

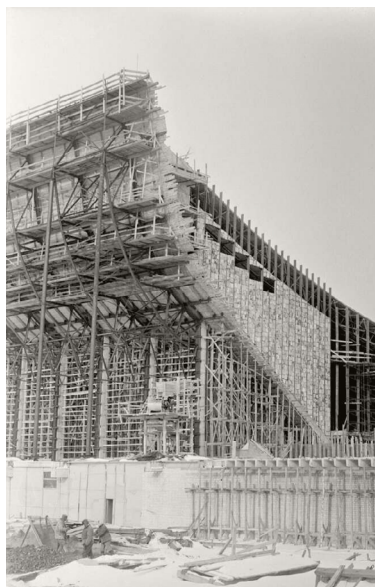
**Vertinga:** reta vantinės konstrukcijos stogo konstrukcija (H. Karvelio išradimas), atsilošusio stogo ir laikančių betoninių kolonų charakteris; neapdailinto betono plokštumos ir detalės fasaduose ir kraštovaizdžio sprendiniuose; rievėto, grubaus betono imitacijos šoniniuose fasaduose. 2019 m. parengti pastato **pritaikymo** Kongresų centrui rekonstrukcijos ir tvarkybos projektai. Gautas statybos leidimas. 2024 m. nutarta pastatui taikyti konservavimo strategiją, traktuoti teritoriją ir pastatą kaip memorialą, skirtą įprasminti žydų ir Lietuvos istoriją.

**Rekomenduojama:** sudaryti Apsaugos valdymo planą, su patikslintomis kultūrinės vertės savybėmis ir pareiškimu; numatyti apsaugos strategiją įvertinant žydų kapinių vietą; pokyčių galimybes ir intervencijų mastą; naudojimą; tolimesnę periodinę priežiūrą. Neapdailinto betono struktūroms ir paviršiams bei grubaus betono imitacijoms numatyti konservavimo, tvarkymo kategorijas, kai kuriems vertingiems elementams (pvz. betoniniams vandens latakams) – rekonstrukcijos-kopijos kategoriją.

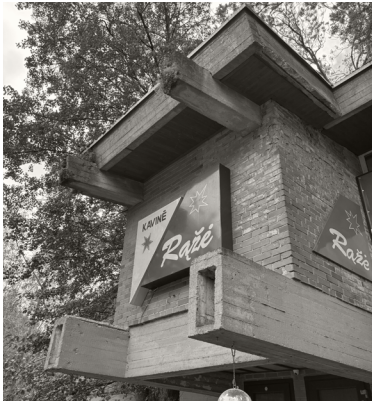
**KNYGYNAS SU KAVINE PALANGOJE**  
1967 m., archit. R. V. Kraniauskas  
Vytauto g. 84, Palanga

**Vertinga:** konsolėmis išsikišę neapdailinto betono struktūriniai elementai fasaduose.  
Pastatas yra išlaikęs panašią funkciją, tačiau neapdailintų betono elementų priežiūra yra prasta ir jiems taikomi netinkami tvarkymo būdai.
